# Casa Ramírez

CONTEXTO  
Rescate patrimonial por la represa de Yacyretá  
COTAS DE ESTUDIO  
76 – 78 msnm

## 02Planta técnica · Organización

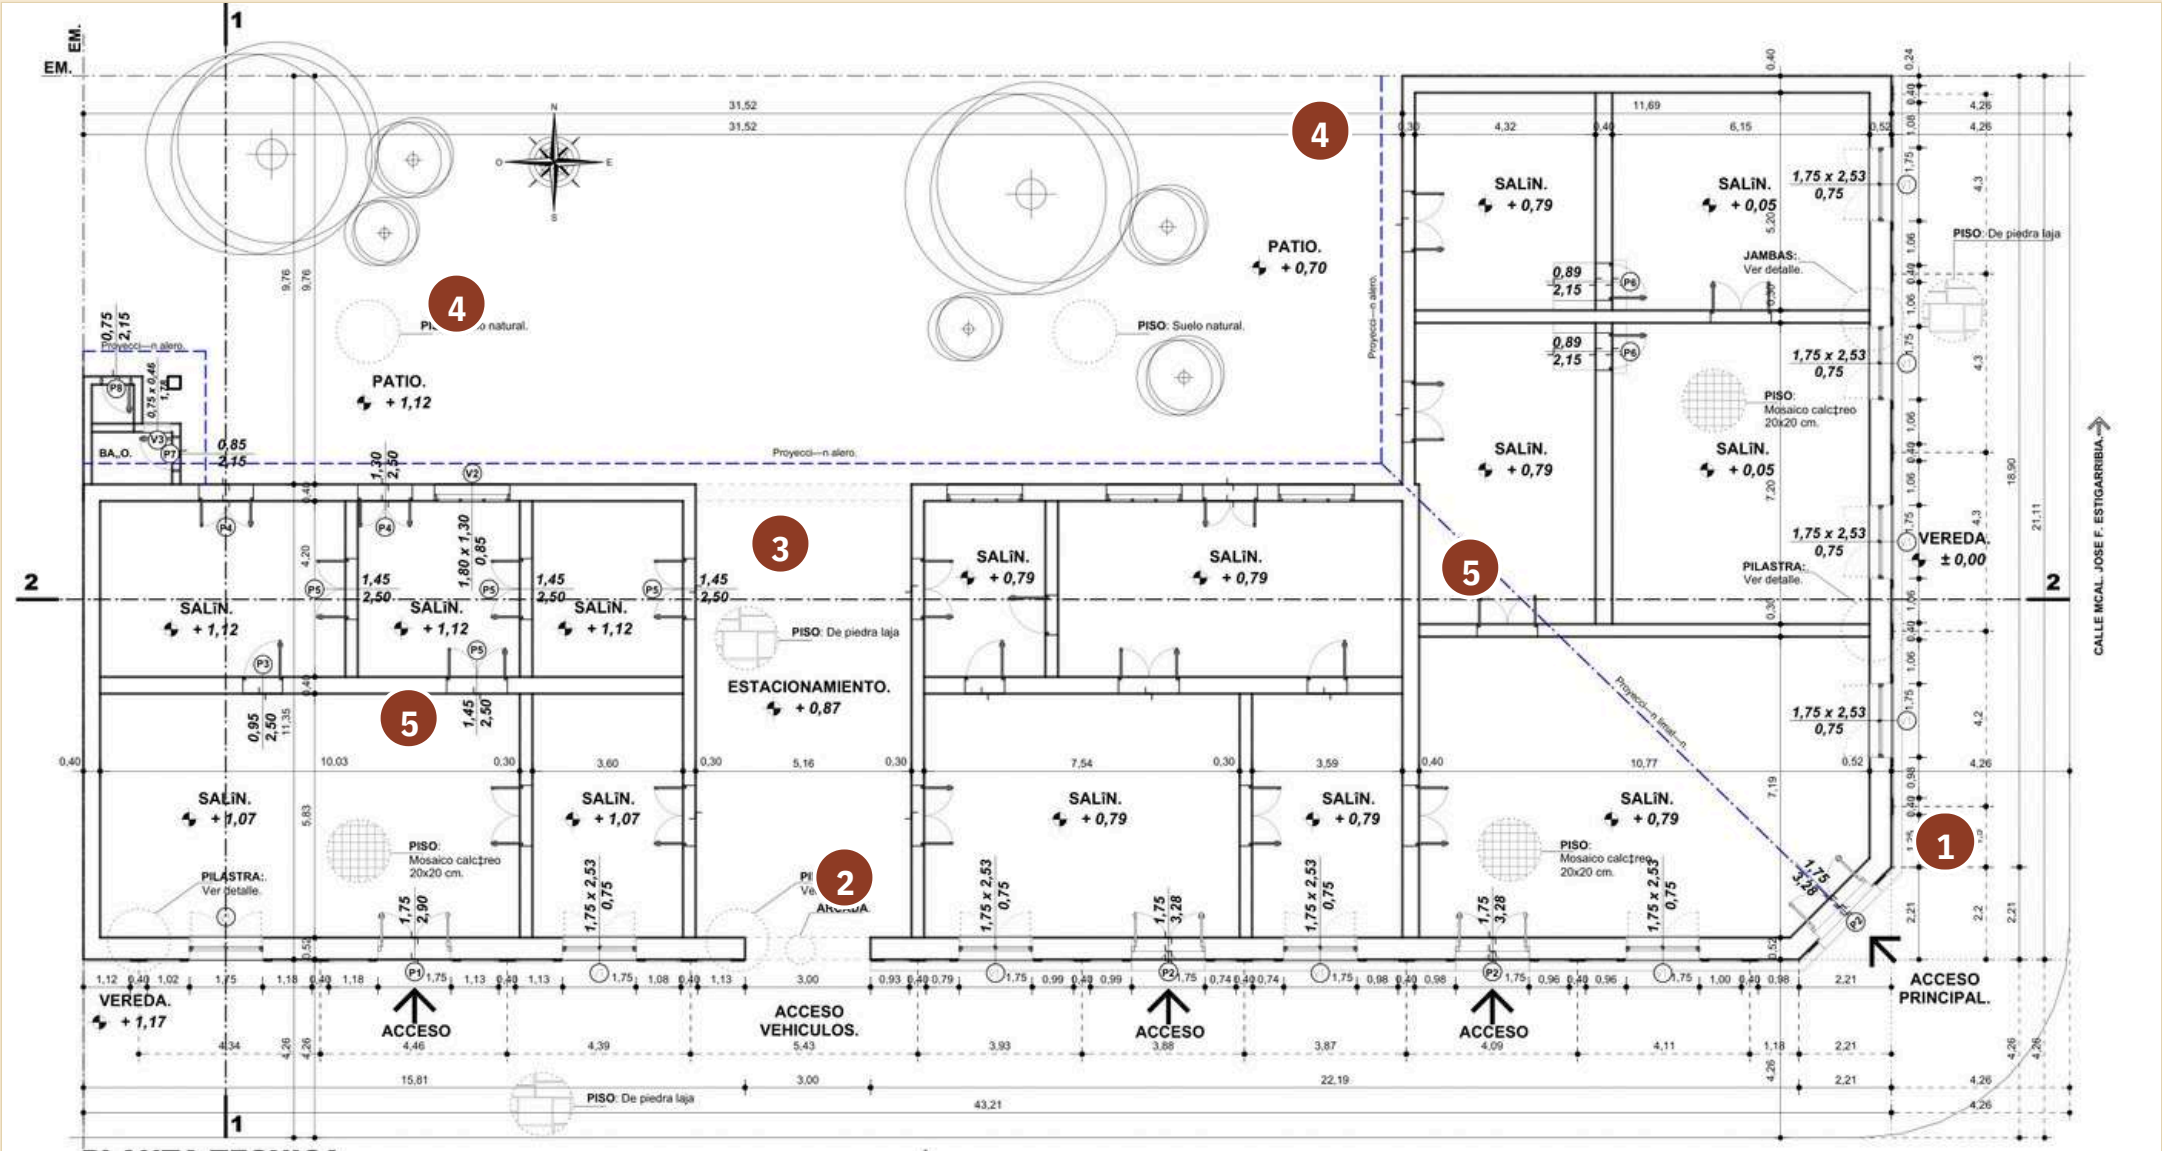
Fig. 2 • Planta técnica, esc. 1:125. Salones, patios, estacionamiento y accesos registrados en 2006.

1 Acceso principal en esquina 2 Acceso vehicular de 3,00 m 3 Estacionamiento 4 Patios (luz y ventilación) 5 Sucesión de salones

### 43,21 m

de frente continuo sobre la calle Capellán Molas.

### +0,05 a +1,12 m

de desniveles en planta: se adapta al terreno.

### 3,00 m

de luz en el acceso vehicular, resuelto con arco.

Una secuencia de salones se repite a lo largo de la fachada; los patios abren vacíos que dan luz y ventilación. Cada ambiente se conecta con la vereda por varios accesos, y el principal, en la esquina, refuerza su condición urbana.

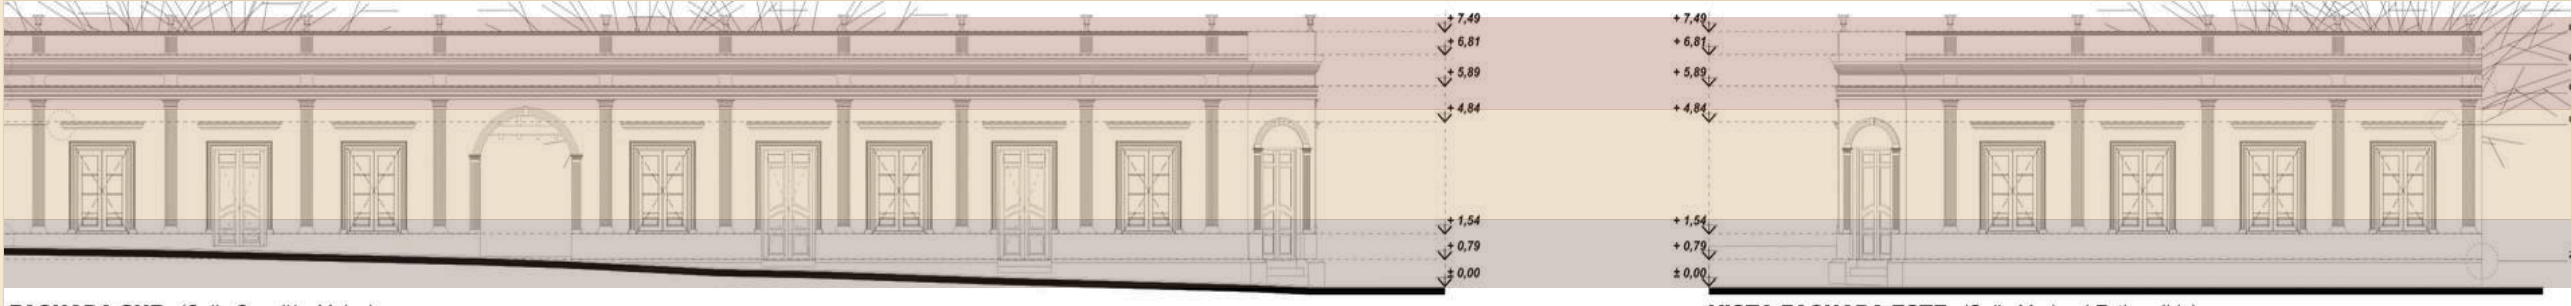
Fig. 3 • Fachadas sur (Capellán Molas) y este (Mcal. Estigarribia), con la lectura tripartita a partir de las cotas del relevamiento.

**Base • zócalo**  
±0,00 a +1,54

Asienta el edificio sobre un terreno en pendiente y sostiene los vanos de la planta baja.

**Desarrollo • cuerpo de muro**  
+1,54 a +4,84

Vanos repetidos separados por pilastras generan un ritmo continuo en las dos calles; la esquina las articula.

**Coronamiento • cornisas**  
+4,84 a +7,49

Cornisas y parapeto con remates ocultan en parte la cubierta inclinada y dibujan la línea horizontal.

**CORONAMIENTO**  
+4,84 a +7,49

**DESARROLLO**  
+1,54 a +4,84

**BASE**  
±0,00 a +1,54
